## Technische Information

### Defekte Zündpatronen

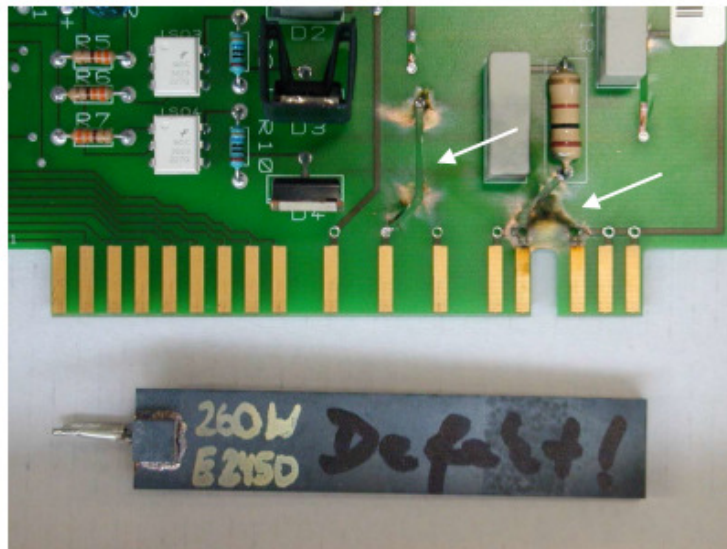
Achtung: **defekte Zündkeramiken lassen sich nicht durch Widerstandsmessung im kalten Zustand oder optische Kontrolle erkennen,**  
wie das beiliegende Bild/Beispiel zeigt.

Die Messung bei Raumtemperatur ergibt bei dieser defekten Zündpatrone 132 Ohm Widerstand. Optisch sieht die Zündpatrone ebenfalls o.k. aus. Trotzdem tritt bei einer bestimmten Temperatur ein Kurzschluss in der Zündkeramik auf, der die Leiterbahnen der Hauptplatine zerstört.

**Die Zündkeramik ist defekt, obwohl eine Kaltmessung ausreichend Widerstand zeigt und die Zündkeramik äußerlich nicht defekt aussieht.**

**Maßnahme: bei defekter Platine und Verwendung der (alten) Zündkeramik, immer auch das Zündelement mit wechseln, da sonst der Fehler wieder auftritt.**

**Bei obigem Fehlerbild immer die Keramik gegen Zündpatrone / Zündelement mit tauschen, da sonst die Hauptplatine wieder zerstört wird.**

**Auch wenn an der Platine keine Spuren zu sehen sind, raten wir dringend zum Austausch der alten rechteckigen Zündkeramik gegen eine moderne Zündpatrone.**
